内蒙古巴彦淖尔乌拉特前旗铁矿等开采违法违规问题突出 生态破坏严重

2022-04-06 来源：生态环境部

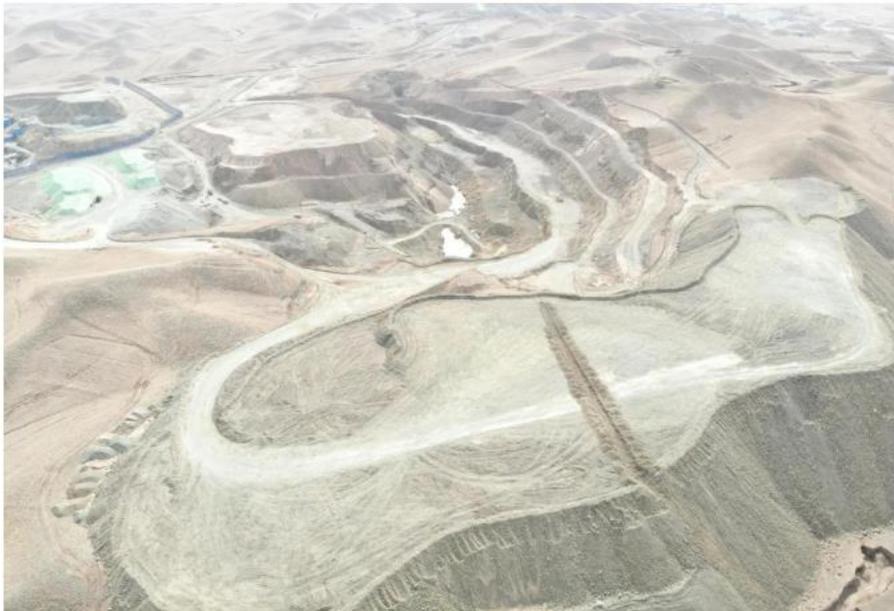
阴山支脉乌拉山山脉和东北部荒漠草原等重要生态敏感区域年降水量不足100毫米，生态极其脆弱，但区域内分布有大量采矿权，其中位于乌拉山山脉的采矿许可开采区域绵延30余公里，对当地脆弱敏感的生态环境造成威胁。乌拉特前旗共有在期矿山85家，其中露天矿山45家，露天开采集中区域在荒漠草原中形成一座座“天坑”和尾矿废渣堆积的“山丘”。特别是低品位铁矿开发的生态破坏问题尤其突出，采坑面积达5430亩，占全旗露天矿采坑面积的一半以上；采坑、排土场、尾矿库等违法侵占草原。督察组现场抽查的8家露天矿山，无一按照规范进行开采和修复，植被破坏严重，生态修复难度极大。

图1 2022年3月28日，督察组现场督察发现，乌拉特前旗矿山企业大面积露天开采，生态破坏严重

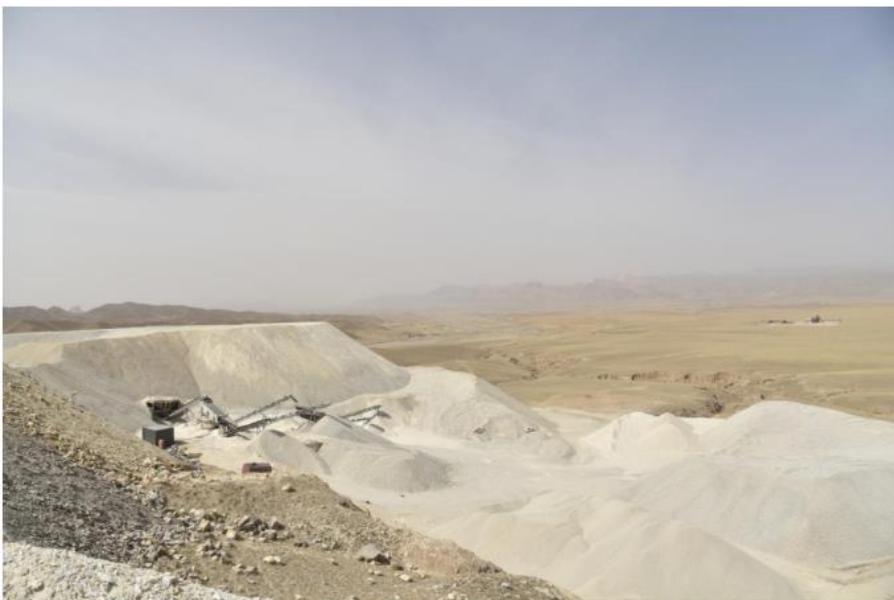
乌拉特前旗有62个采矿项目存在侵占荒漠草原问题，侵占总面积近3万亩，严重违反草原法。现场督察发现，乌拉特前旗万岭沟北矿区铁矿和耀辉矿业有限公司直接对山体进行野蛮剥离，分别违法占用草原563亩和516亩。包头钢铁集团固阳矿山有限公司增隆昌石英矿矿产资源开发利用项目长期野蛮开采，大量废石废土直接从山顶倾倒，178亩荒漠草原被废石废土直接覆盖。农垦晶牛矿业有限公司10万吨/年开采综合利用深加工石英岩项目大量废土和石料顺着山体随意堆放，破坏草原达500亩。2020年投产的蒙航矿业有限责任公司露天开采超贫磁铁矿，违法侵占草原200亩。

图2 2022年3月28日，督察组现场督察发现，农垦晶牛矿业有限公司石英岩项目大量废土和石料顺着山体随意堆放

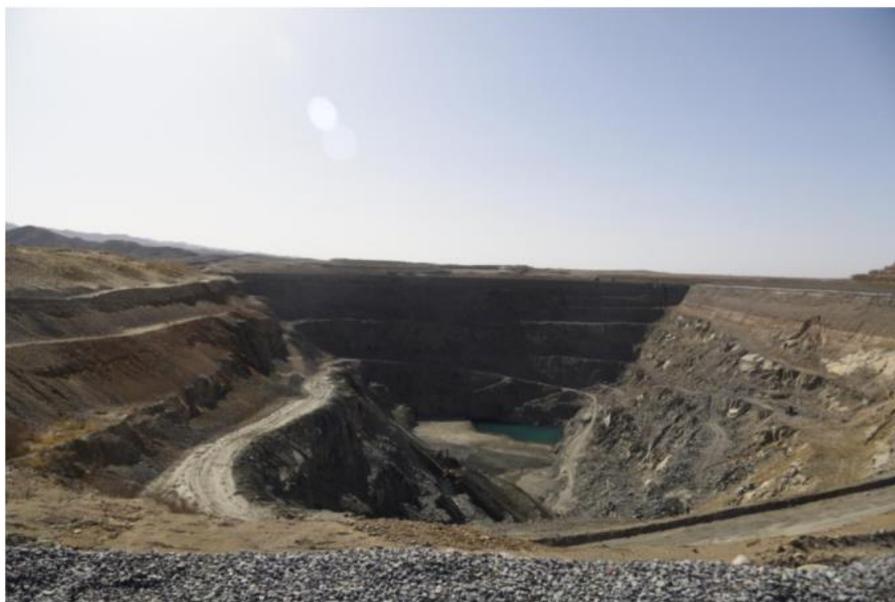
2016年7月，生金矿业有限责任公司违反矿产资源法越界开采，被当地有关部门查处，要求其退回本矿区范围内开采，但该公司无视整改要求，越界开采问题反而愈演愈烈，2018年2月再次被当地有关部门查处时，非法开采面积已从25亩扩大到了271亩，超出许可开采面积3.3倍。截至督察时，该公司越界采坑深度已达97米，未进行整改，未开展生态修复。督察组现场抽查的温图铁矿也存在越界开采行为。

图3 2022年3月27日，督察组现场督察发现，生金矿业有限责任公司非法越界开采
